Asbestinventarisatetest

Wenigerstraat 70/1, 2150 Borsbeek

Attestnummer : 20231027-000383.000

Uitgegeven op : 27.10.2023

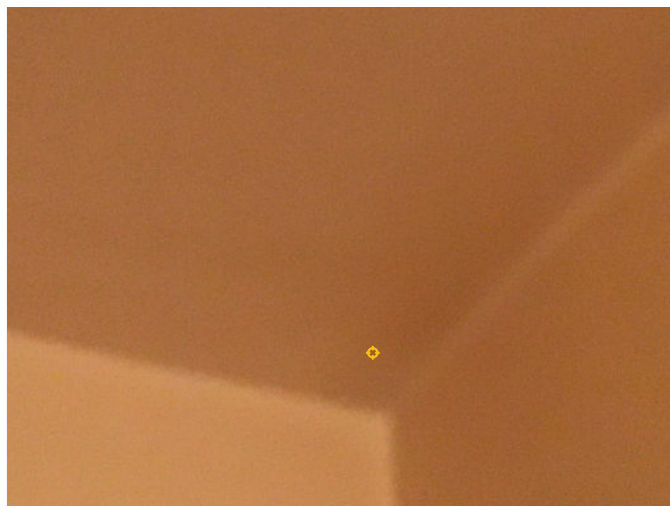
Fiche 1: Pleisterwerk plafonds

Geen asbest

Conclusie

#	Type	Referentie	Resultaat
1.1	Mengmonster	M02	Geen asbest

Beschrijving	Pleisterwerk plafonds
Omgeving	Binnen
Primaire drager	Plafond
Bindmiddel van materiaal	Gips - kalk

Gebondenheid op basis van bindmiddel	Niet-hechtgebonden
Hoeveelheid (oppervlakte - dikte - aantal)	• 80,00 m ² - 1,00 cm - 1 stuk
Totaal volume	0,80 m ³
Identificatiemethode	Vaststelling met monstername
Destructieve handeling voor identificatie	Nee

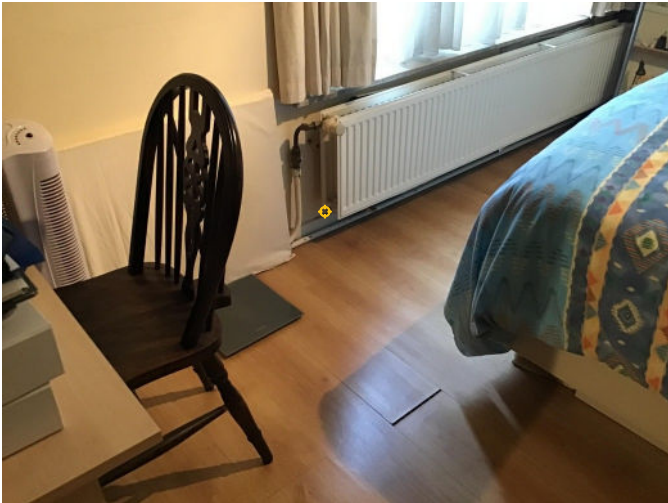
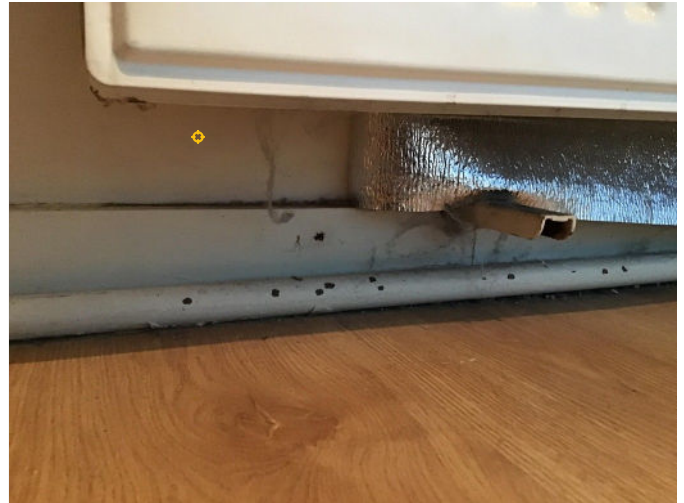
Fiche 2: Pleisterwerk muren

Geen asbest

Conclusie

#	Type	Referentie	Resultaat
2.1	Mengmonster	M01	Geen asbest

Beschrijving	Pleisterwerk muren
Omgeving	Binnen
Primaire drager	Binnenwand
Bindmiddel van materiaal	Gips - kalk

Gebondenheid op basis van bindmiddel	Niet-hechtgebonden
Hoeveelheid (oppervlakte - dikte - aantal)	• 135,00 m ² - 1,00 cm - 1 stuk
Totaal volume	1,35 m ³
Identificatiemethode	Vaststelling met monstername
Destructieve handeling voor identificatie	Nee
