Asbestinventarisatetest

Wetstraat 51/001, 2060 Antwerpen

Attestnummer : 20231027-000381.000

Uitgegeven op : 27.10.2023

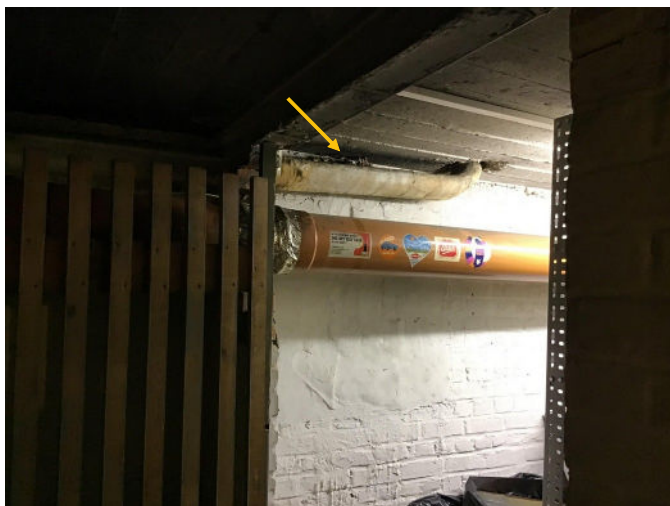
Vrije foto

De leidingisolatie die door de privatieve berging loopt behoort tot de gemeenschappelijk delen. De gemeenschappelijke delen maken geen onderdeel uit van dit attest. Zonder staalname is deze leidingisolatie asbestverdacht en dient er met nodige zorg te worden omgesprongen.

Identificatiemethode	Redelijk vermoeden
Primaire drager	HVAC infrastructuur en uitrusting
(Asbest)materiaal	In-situ afwerkingslagen - Thermische isolatie
Bindmiddel	Gips - kalk
Gebondenheid bindmiddel	Niet-hechtgebonden

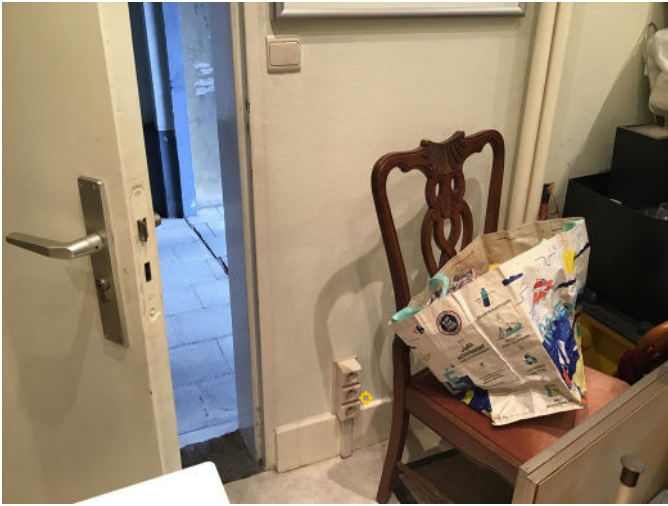
Overzichtsfoto

Fiche 2: Pleisterwerk muren

Conclusie

Geen asbest

#	Type	Referentie	Resultaat
2.1	Mengmonster	M01	Geen asbest

Beschrijving	Pleisterwerk muren
Omgeving	Binnen
Primaire drager	Binnenwand
Bindmiddel van materiaal	Gips - kalk

Gebondenheid op basis van bindmiddel	Niet-hechtgebonden
Hoeveelheid (oppervlakte - dikte - aantal)	• 80,00 m ² - 1,00 cm - 1 stuk
Totaal volume	0,80 m ³
Identificatiemethode	Vaststelling met monstername
Destructieve handeling voor identificatie	Nee
Opmerking	Alle plafonds zijn verlaagd.
