# Asbestinventarisatetest

Esmoreitlaan 17/001, 2050 Antwerpen

Attestnummer : 20240115-000159.000

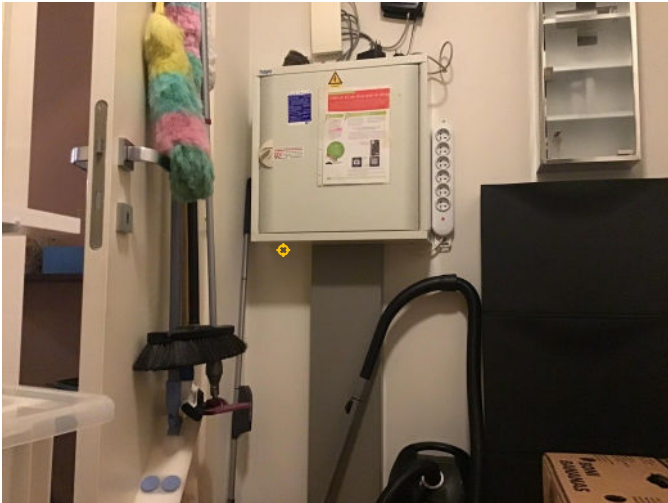
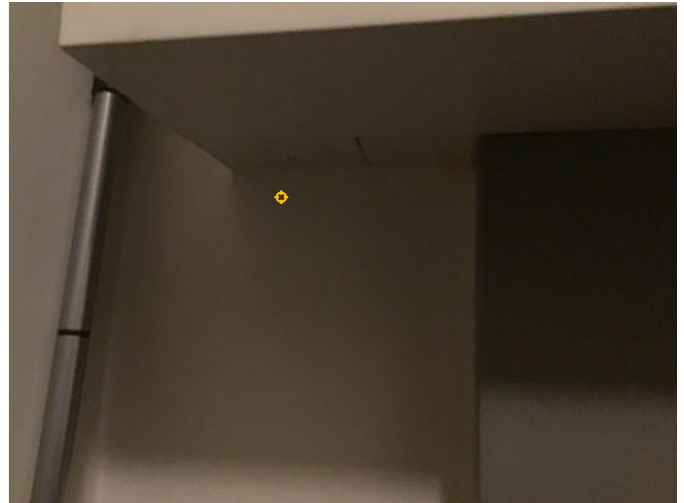
# Fiche 1: Pleisterwerk muren

Geen asbest

| # | Type | Referentie | Resultaat |
|---|---|---|---|
| 1.1 | Mengmonster | M01 | Geen asbest |

| Bindmiddel van materiaal | Gips - kalk |

| <b>Hoeveelheid (oppervlakte - dikte - aantal)</b> | • 160,00 m <sup>2</sup> - 1,00 cm - 1 stuk |

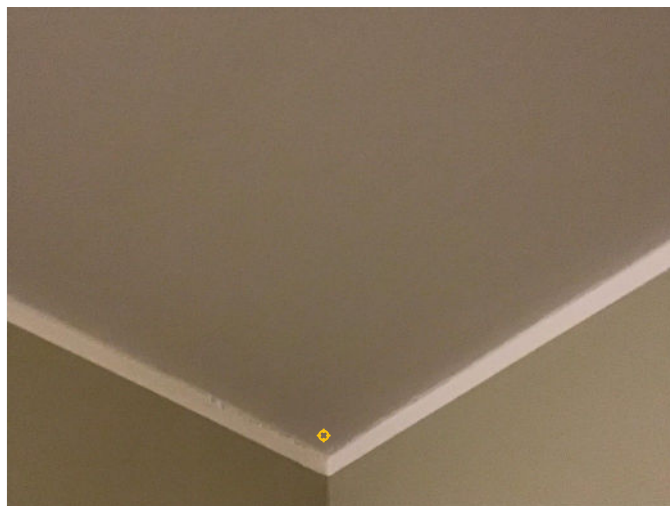
## Fiche 2: Pleisterwerk plafonds

Geen asbest

| # | Type | Referentie | Resultaat |
|---|---|---|---|
| 2.1 | Mengmonster | M02 | Geen asbest |

| Bindmiddel van materiaal | Gips - kalk |

| <b>Hoeveelheid (oppervlakte - dikte - aantal)</b> | • 93,00 m <sup>2</sup> - 1,00 cm - 1 stuk |
