Asbestinventarisatetest

Wetstraat 51/302, 2060 Antwerpen

Attestnummer : 20240116-000231.000

Uitgegeven op : 16.01.2024

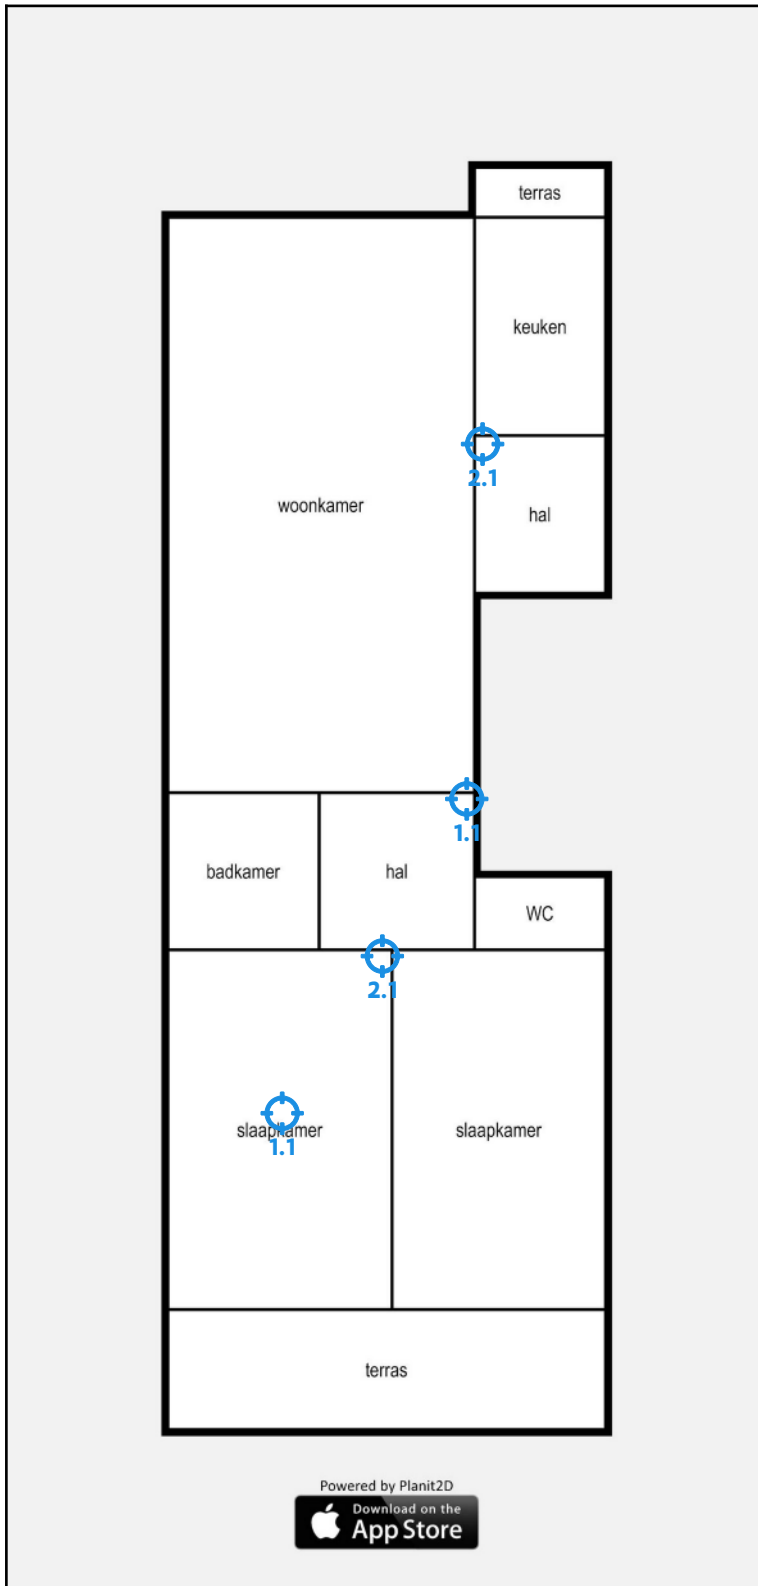
Plan 1.1: Appartement 302

Legende van plan 1.1: Appartement 302

1. Pleisterwerk plafonds	Geen asbest	-
1.1 Code: M02	Mengmonster	-
2. Pleisterwerk muren	Geen asbest	-
2.1 Code: M01	Mengmonster	-

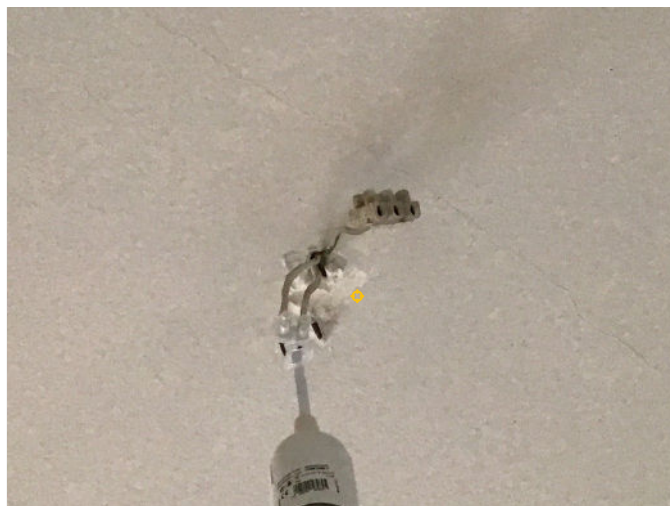
Overzichtsfoto

Conclusie

Geen asbest

#	Type	Referentie	Resultaat
1.1	Mengmonster	M02	Geen asbest

Beschrijving	Pleisterwerk plafonds
Omgeving	Binnen
Primaire drager	Plafond
Bindmiddel van materiaal	Gips - kalk

Gebondenheid op basis van bindmiddel	Niet-hechtgebonden
Hoeveelheid (oppervlakte - dikte - aantal)	• 100,00 m ² - 1,00 cm - 1 stuk
Totaal volume	1,00 m ³
Identificatiemethode	Vaststelling met monstername
Destructieve handeling voor identificatie	Nee
Opmerking	Natte ruimte: verlaagd plafond

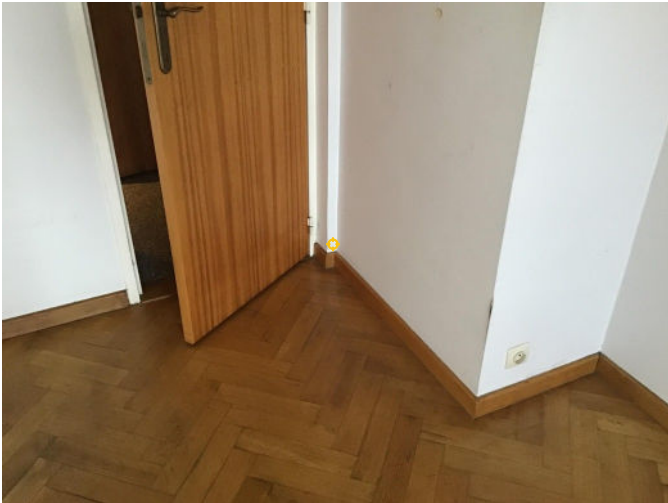
Fiche 2: Pleisterwerk muren

Conclusie

Geen asbest

#	Type	Referentie	Resultaat
2.1	Mengmonster	M01	Geen asbest

Beschrijving	Pleisterwerk muren
Omgeving	Binnen
Primaire drager	Binnenwand
Bindmiddel van materiaal	Gips - kalk

Gebondenheid op basis van bindmiddel	Niet-hechtgebonden
Hoeveelheid (oppervlakte - dikte - aantal)	• 150,00 m ² - 1,00 cm - 1 stuk
Totaal volume	1,50 m ³
Identificatiemethode	Vaststelling met monstername
Destructieve handeling voor identificatie	Nee
Opmerking	Natte ruimte: betegeld
