Asbestinventarisatetest

Hortensiastraat 24/201, 2020 Antwerpen

Attestnummer : 20240124-000213.000

Asbestveilig

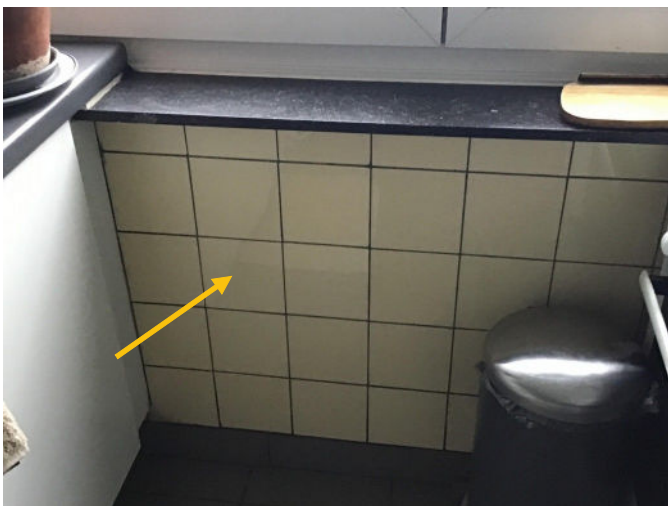
Vrije foto

Bij verwijdering van muurtegels is het raadzaam de nodige beschermingsmiddelen te dragen om alle risico uit te sluiten. In de periode dat deze woning werd gebouwd, werd frequent asbesthoudende tegellijm gebruikt.

Identificatiemethode	Redelijk vermoeden
Bindmiddel	Lijm
Gebondenheid bindmiddel	Hecht

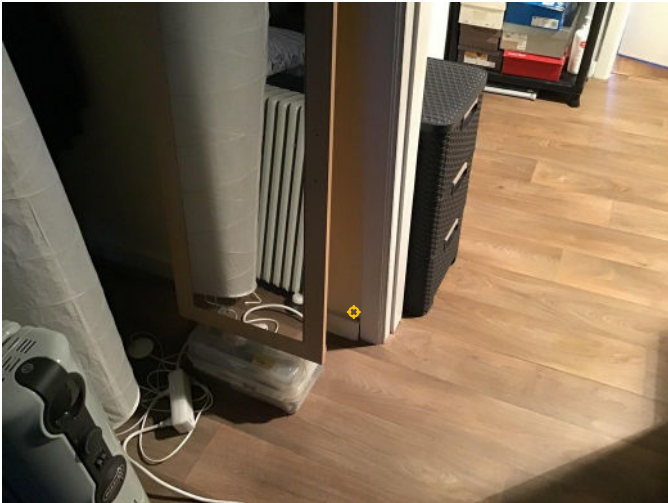
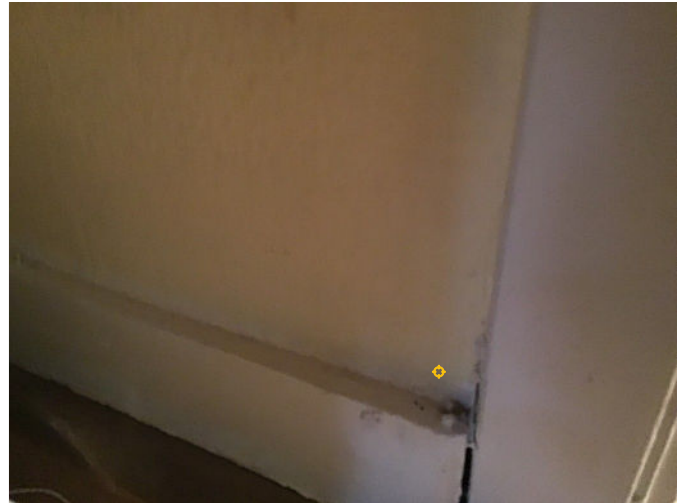
Geen asbest

#	Type	Referentie	Resultaat
3.1	Mengmonster	M01	Geen asbest

Beschrijving	Pleisterwerk muren
Omgeving	Binnen
Primaire drager	Binnenwand
Bindmiddel van materiaal	Gips - kalk

Gebondenheid op basis van bindmiddel	Niet-hechtgebonden
Hoeveelheid (oppervlakte - dikte - aantal)	• 165,00 m ² - 1,00 cm - 1 stuk
Totaal volume	1,65 m ³
Identificatiemethode	Vaststelling met monstername
Destructieve handeling voor identificatie	Nee
