Asbestinventarisatetest

Hortensiastraat 24/301, 2020 Antwerpen

Attestnummer : 20240124-000167.000

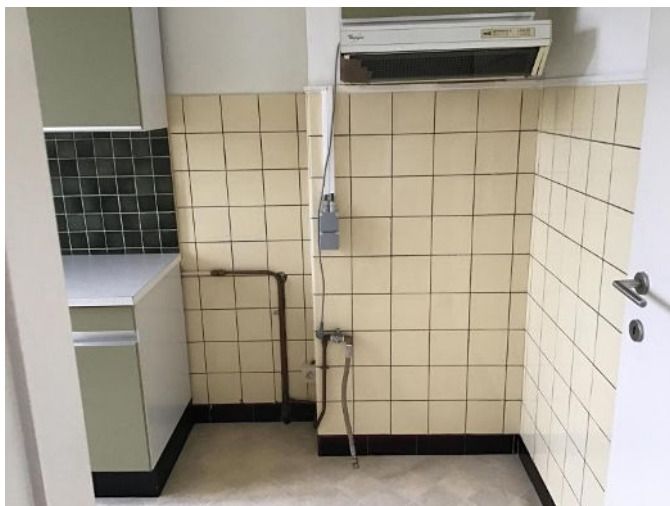
Vrije foto

Bij verwijdering van muurtegels is het raadzaam de nodige beschermingsmiddelen te dragen om alle risico uit te sluiten. In de periode dat deze woning werd gebouwd, werd frequent asbesthoudende tegellijm gebruikt.

Identificatiemethode	Redelijk vermoeden
Bindmiddel	Lijm
Gebondenheid bindmiddel	Hecht

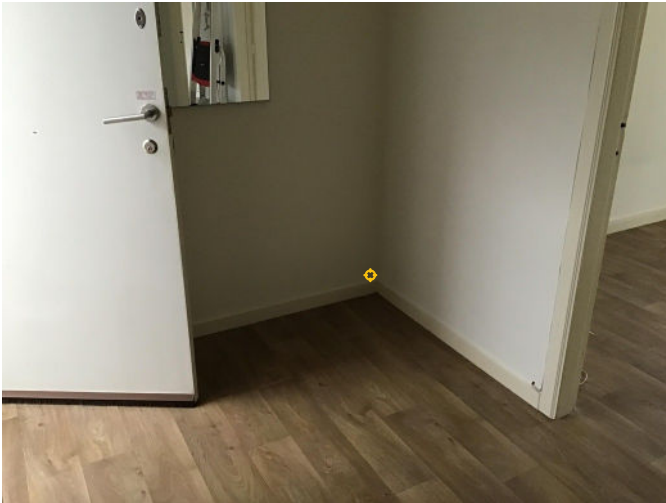
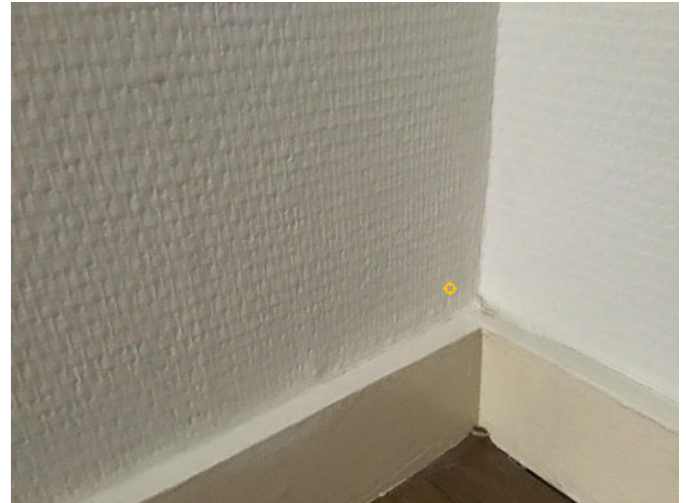
Fiche 3: Pleisterwerk muren

Geen asbest

#	Type	Referentie	Resultaat
3.1	Mengmonster	M01	Geen asbest

Beschrijving	Pleisterwerk muren
Omgeving	Binnen
Primaire drager	Binnenwand
Bindmiddel van materiaal	Gips - kalk

Gebondenheid op basis van bindmiddel	Niet-hechtgebonden
Hoeveelheid (oppervlakte - dikte - aantal)	• 165,00 m ² - 1,00 cm - 1 stuk
Totaal volume	1,65 m ³
Identificatiemethode	Vaststelling met monstername
Destructieve handeling voor identificatie	Nee
