# Asbestinventarisatetest

Frans Beirenslaan 277/0002, 2150 Borsbeek

Attestnummer : 20240328-000440.000

Uitgegeven op : 28.03.2024

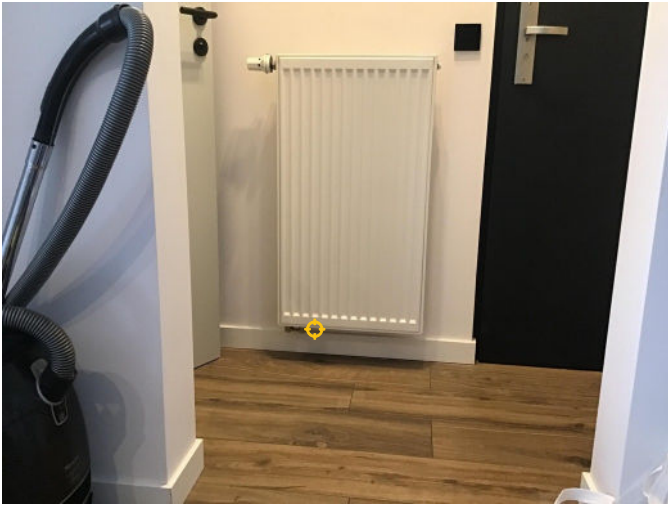
Overzichtsfoto

## Fiche 2: Pleisterwerk muren

Geen asbest

#	Type	Referentie	Resultaat
2.1	Mengmonster	M01	Geen asbest

Beschrijving	Pleisterwerk muren
Omgeving	Binnen
Primaire drager	Binnenwand
Bindmiddel van materiaal	Gips - kalk

<b>Gebondenheid op basis van bindmiddel</b>	Niet-hechtgebonden
<b>Hoeveelheid (oppervlakte - dikte - aantal)</b>	• 90,00 m <sup>2</sup> - 1,00 cm - 1 stuk
<b>Totaal volume</b>	0,90 m <sup>3</sup>
<b>Identificatiemethode</b>	Vaststelling met monstername
<b>Destructieve handeling voor identificatie</b>	Nee
