Asbestinventarisatetest

Alfred Oststraat 12/7, 2140 Antwerpen

Attestnummer : 20240915-000006.000

Uitgegeven op : 15.09.2024

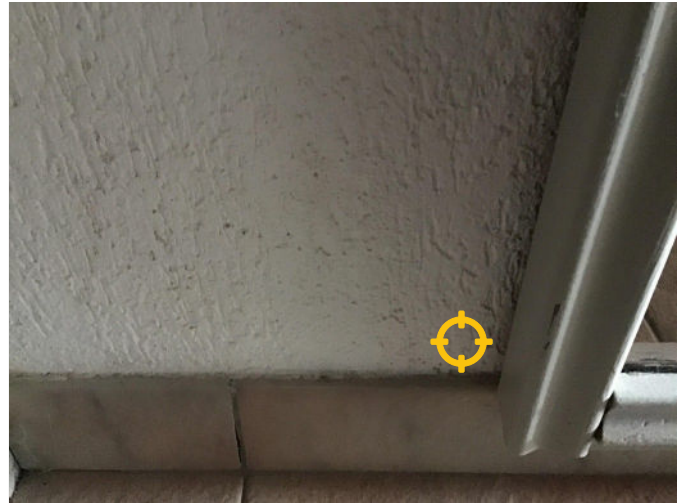
Fiche 2: Pleisterwerk muren

Geen asbest

#	Type	Referentie	Resultaat
2.1	Mengmonster	M01	Geen asbest

Beschrijving	Pleisterwerk muren
Omgeving	Binnen
Primaire drager	Binnenwand
Bindmiddel van materiaal	Gips - kalk
Gebondenheid op basis van bindmiddel	Niet-hechtgebonden
Hoeveelheid (oppervlakte - dikte - aantal)	• 150,00 m ² - 1,00 cm - 1 stuk
Totaal volume	1,50 m ³
Identificatiemethode	Vaststelling met monsternamen
Destructieve handeling voor identificatie	Nee
